M.S. Kinette. Bericht April 2006

Die Auflösung des Duschwannenrätsels

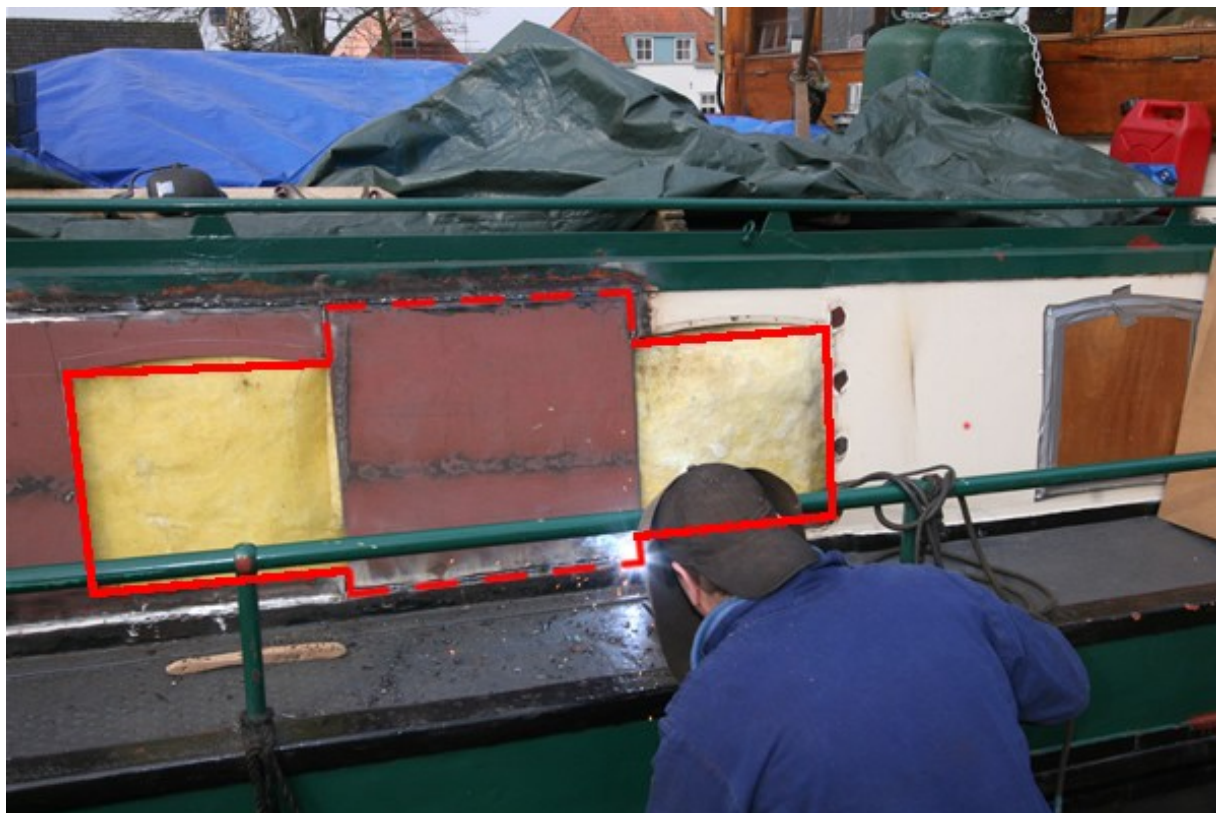
- - - *Mit der Trennscheibe herausgeschnittenes Stahlstück*
___ *Durch diese Öffnung passte die Duschwanne problemlos*

Die Seitenwände waren bereits wieder eingeschweisst, aber die Fenster noch nicht eingesetzt, als man das Problem realisierte. Kurzerhand wurde ein Stück der Seitenwand zwischen zwei Fensteröffnungen mit der Trennscheibe herausgetrennt. Nun war reichlich Platz vorhanden, die Duschwanne wurde eingeführt und das Stück hernach wieder eingeschweisst. Das ging so schnell, dass alles beinahe vorüber war, als wir morgens um 9 Uhr auf die Werft kamen. Wir sahen nur noch das Einschweiszen des herausgetrennten Stücks!
