## **Schiffsumbau auf der Werft**

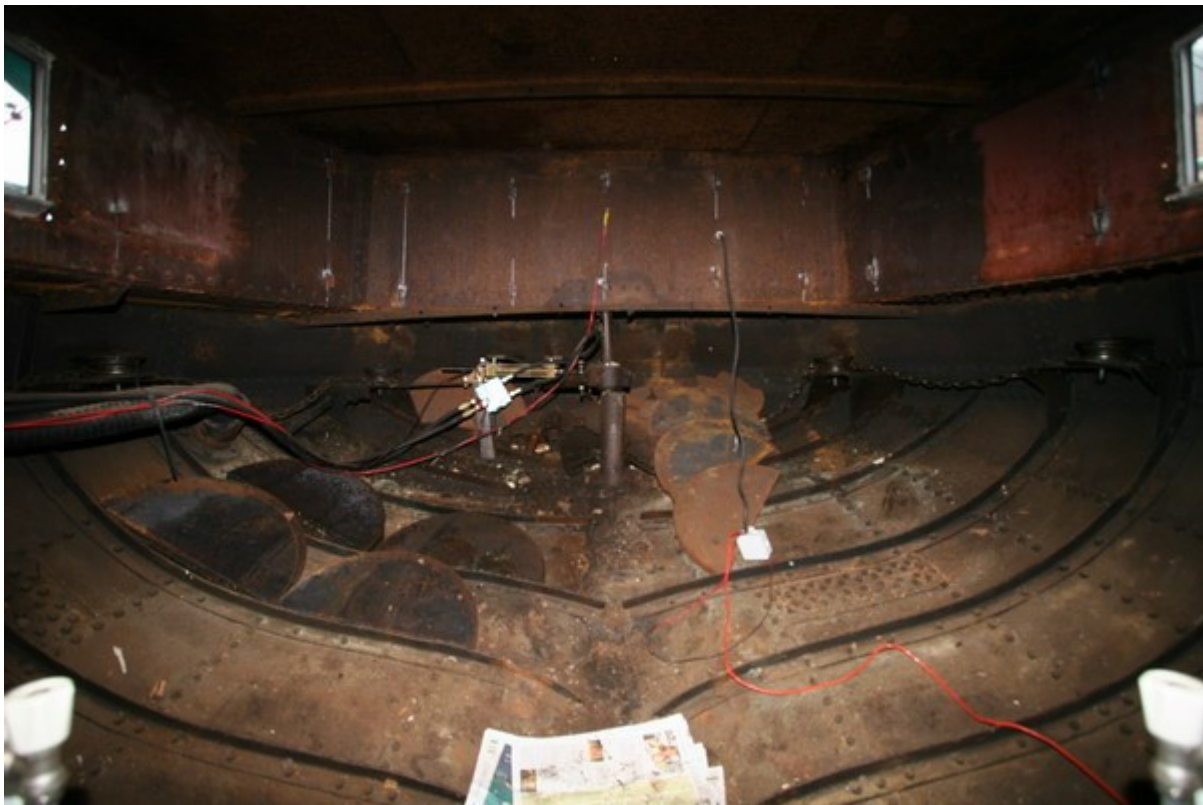
*Abbruch der Achterkajüte bis auf den blanken Stahl*

Unsere ursprüngliche und wohl etwas naive Absicht war es gewesen, im vorderen Teil der Achterkajüte die alte, von uns nicht benützte Küche (Jahrgang 1931!) auszubauen und Dusche/WC sowie ein Kombigerät Waschmaschine/Tumbler einzubauen. Im mittleren Teil wollten wir den alten Heizkessel mit Ölbrenner ersetzen durch einen modernen, sparsamen Kleinbrenner und den achterlichsten Teil mit den Schlafkojen hatten wir mehr oder weniger unverändert belassen wollen. Aus Kostengründen hatten wir uns entschlossen, das, was wir selbst machen konnten – nämlich den Teilabbruch der Achterkajüte – auch wirklich selbst zu machen. Das bewährte sich, weil wir so feststellen konnten resp. mussten, dass es unter den Kojen wegen mangelnder Luftzirkulation ziemlich feuchtete. Nach einem relativ kurzen Kriegsrat entschlossen wir uns zur Radikallösung und rissen praktisch die gesamte Achterkajüte bis auf den blanken Stahlrumpf heraus. So konnten wir erstens feststellen, dass der genietetete Stahlrumpf des Schiffs auch nach über achtzig Jahren noch in perfektem Zustand ist und zweitens sahen wir erstmals die grosse Gesamtfläche unserer Achterkajüte. Hier war bis jetzt viel Platz verschenkt worden.

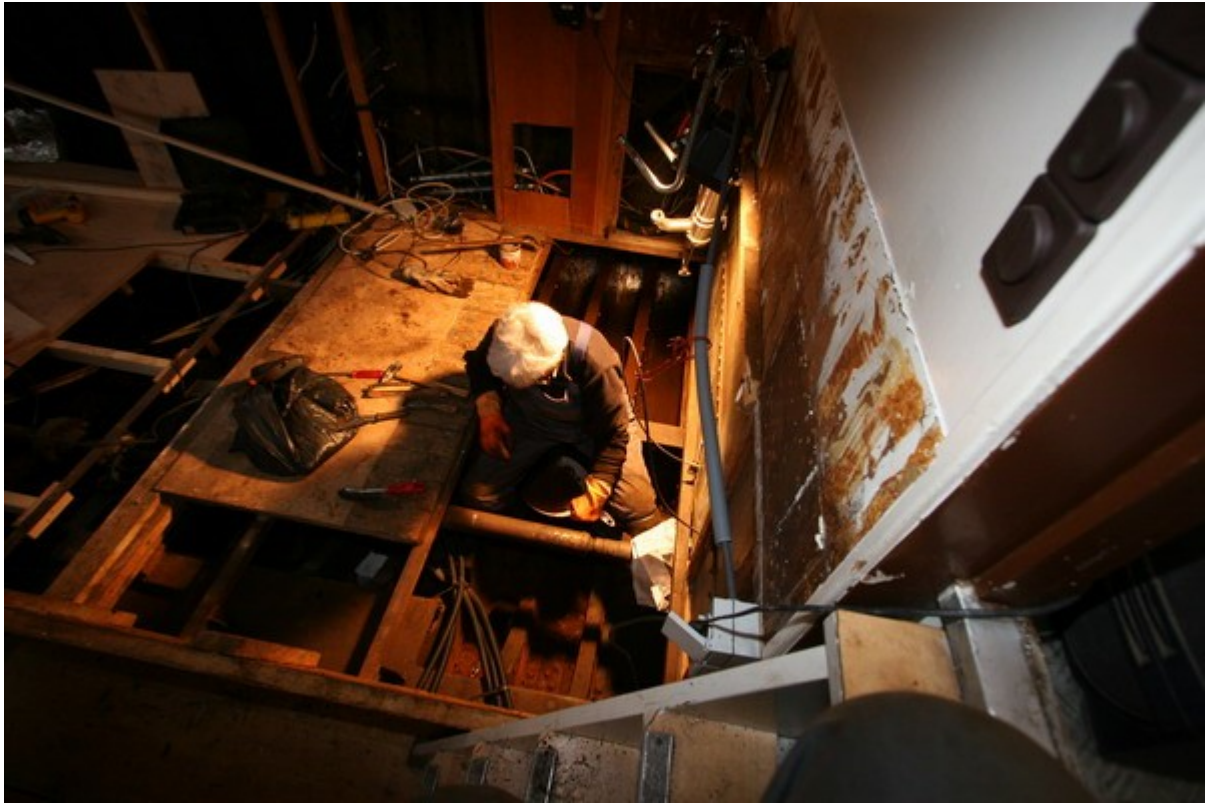
*Entrosten der Bilge und Auftragen von Rostschutz*

Als erstes bürsteten wir den freigelegten Stahl während Tagen mit Stahlbürsten, dann behandelten wir ihn mit Rostschutz. Namentlich in der Bilge, also dem tiefsten Teil des Rumpfes, war das harte Knochenarbeit. Aber das Resultat lohnte unsere Mühen, die achtzigjährige Dame strahlte nach ihrer Schönheitspflege wie ein Teenager.

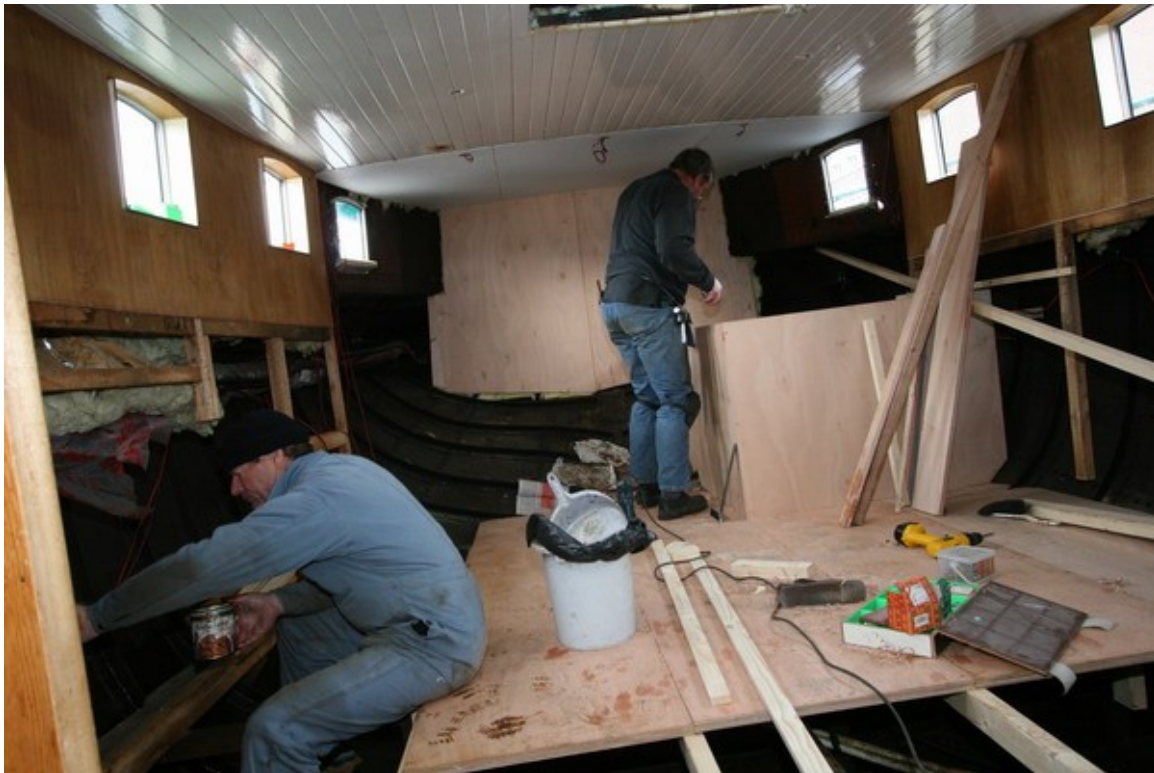
*Isolation mit Steinwolle und Aufbau der neuen Achterkajüte*

Anschliessend isolierten wir die gesamte Achterkajüte mit einer dicken Lage Steinwolle, bevor der Schreiner die Holzplanken, die auf Mass zugesägt werden mussten, aufbrachte. Dann entstand in zweiwöchiger Arbeit die Achterkajüte. Deren Prunkstück sind sicher die beiden Schlafkojen. Vorher waren sie 1.70 m lang und recht schmal gewesen, jetzt können wir sie mit Matratzen von 2.0 x 0.8 m bestücken.

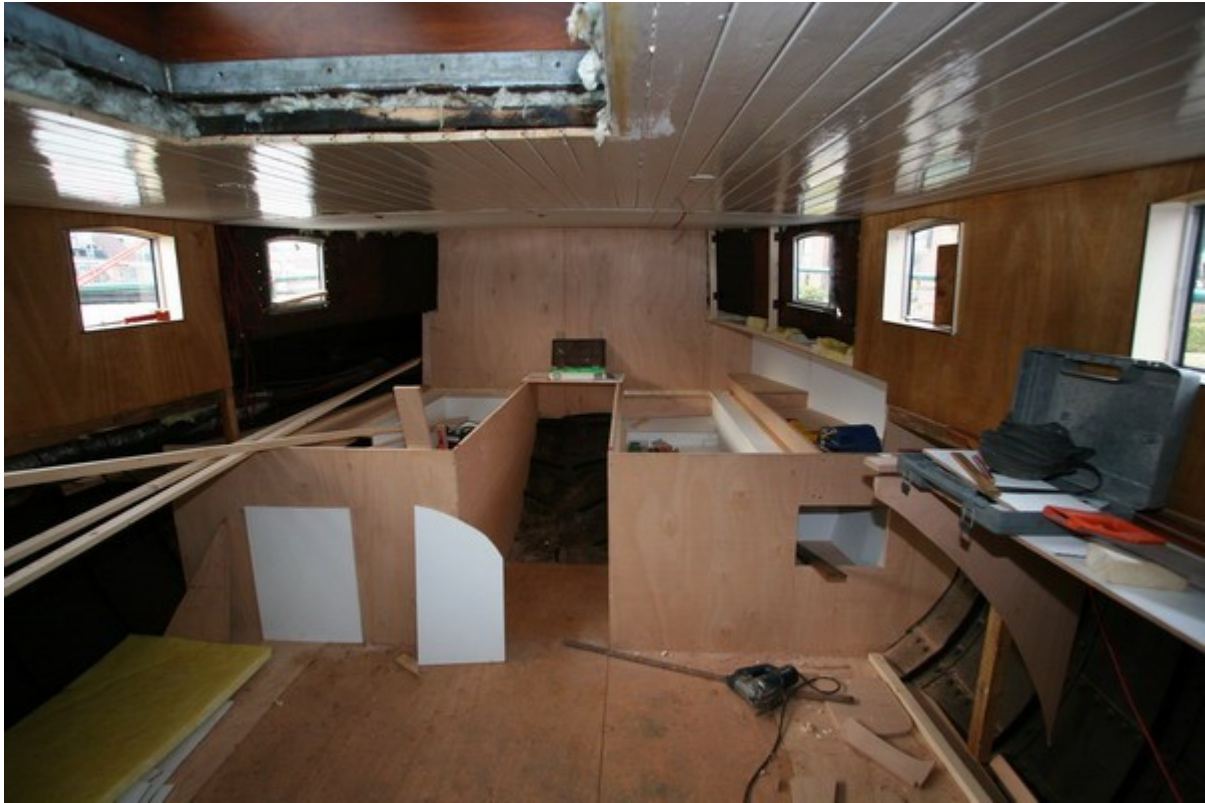
*Die neuen grosszügigen Gästekojen werden aufgebaut*

Während draussen Schneestürme über das Land fegten, bauten wir die neuen, grosszügigen Gästekojen auf, und gewannen gleichzeitig viel Stauraum.
